# Återhus

Rivningsobjekt – från kostnad till resurs:  
Pilotstudie återbrukspotential för tunga  
stomdelar i två rivningsobjekt

RISE Rapport 2021:58

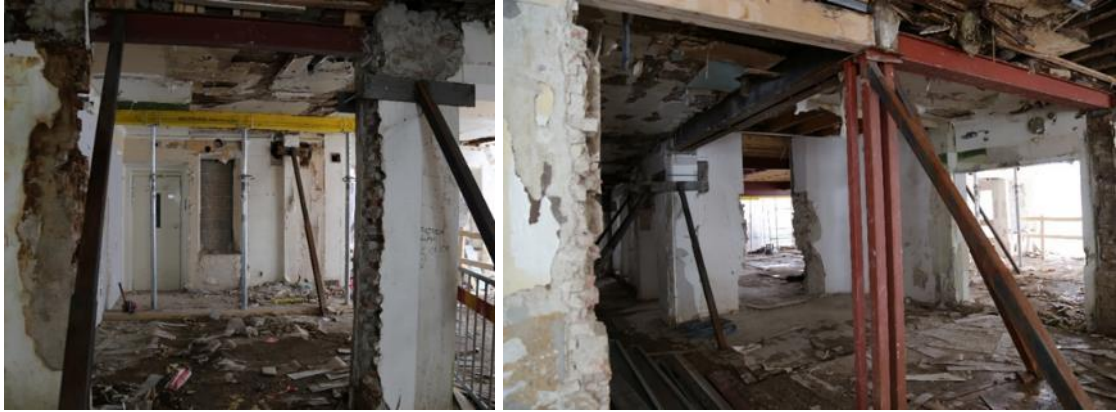
Figur 7 Interiör översiktsbild från våning 3. Notera speciellt bärande stålpelare och balkar, såväl nyare från 1970-talet (rödmålade) som äldre (rostbruna, omålade).

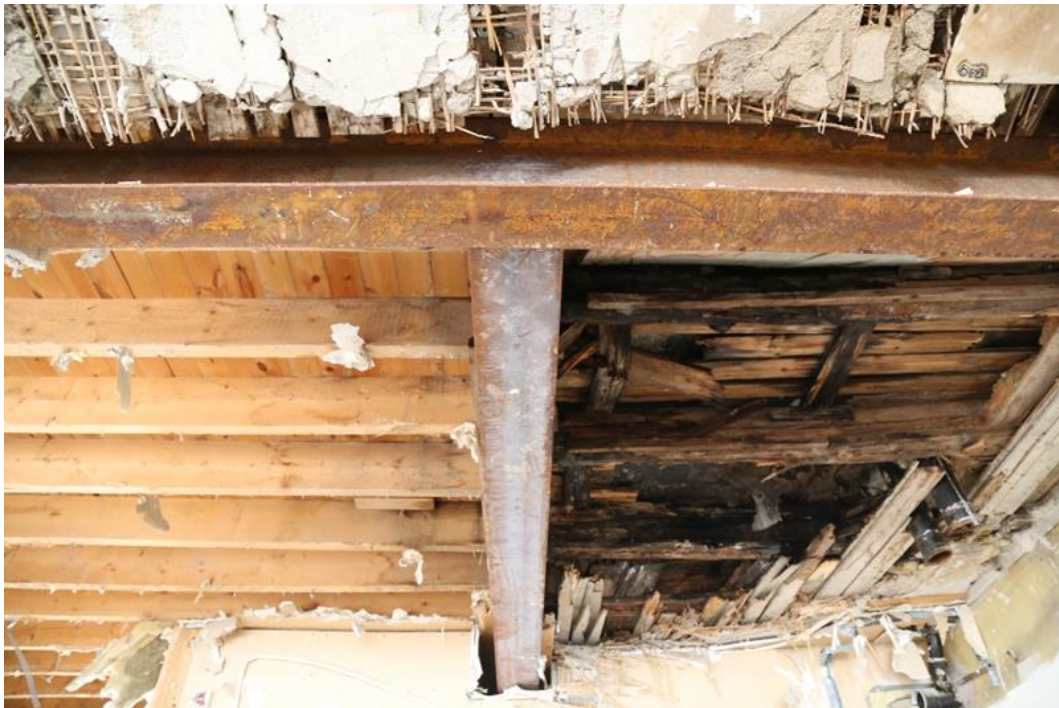
Figur 8 Detaljbild från våning 3. Äldre bärande konstruktion i stål och bjälklag i trä.

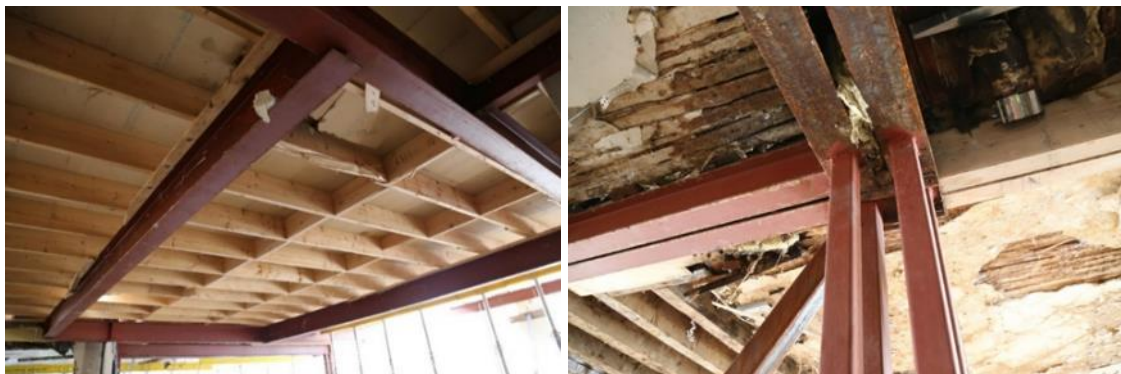
Figur 9 Detaljbild från våning 3. Nyare (1970-tal) bärande konstruktion i stål och bjälklag i trä.

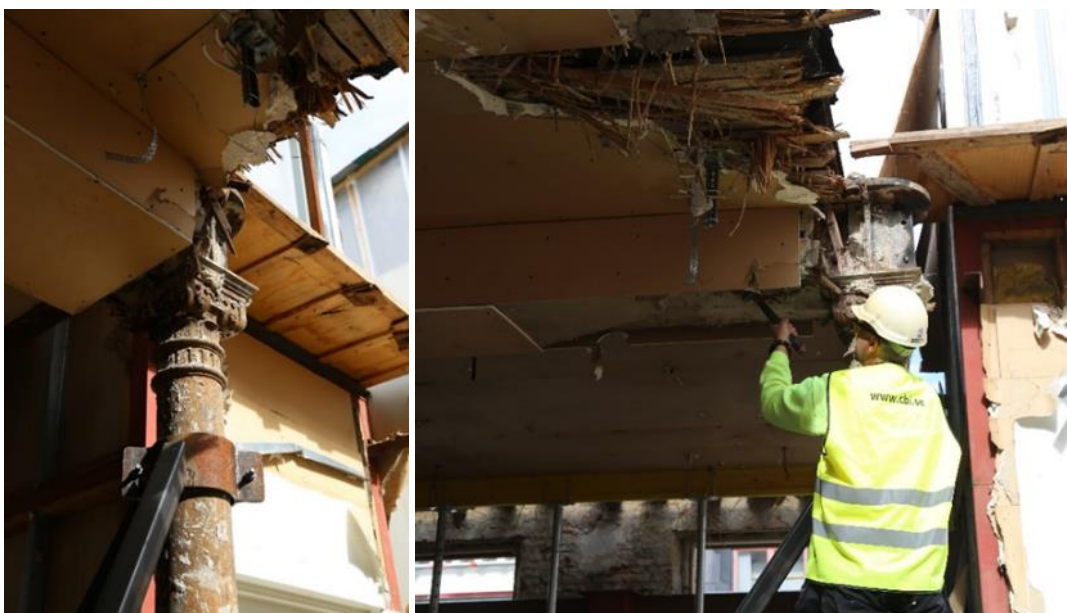
Figur 11 Inventering av pelare (t.v.) och balk (t.h.) och bedömning av okulärt skick.

På våning 3 genomfördes en inventering och kartläggning av stomelement, där hela våningsplanet systematiskt gick igenom. De stomelement som identifierades var pelare och balkar i stål, tegelpelare och någon enstaka betongpelare. Därav blev fokus på pelare och balkar i stål och gjutjärn, VKR-kvadratiska stålprofiler och HEA- och I- stålprofiler. Även hisschakt inventerades.

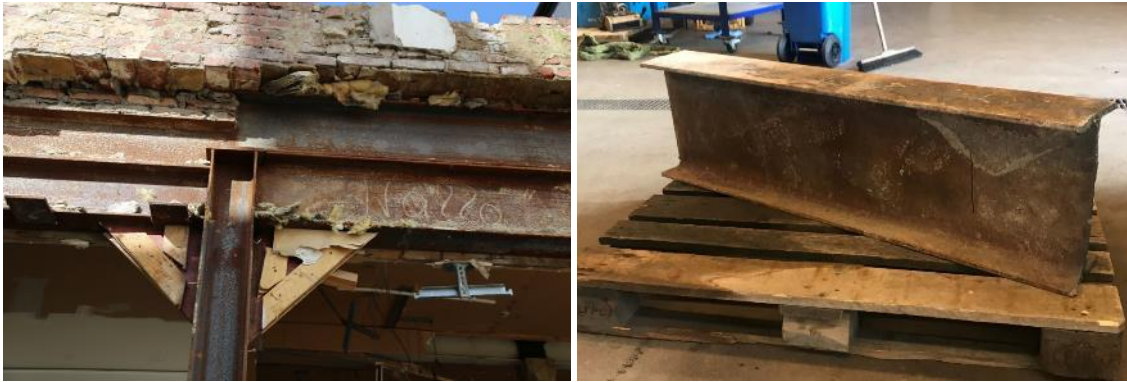
Figur 16 Balk B18. Balkens läge i byggnaden (t.v.) och den kapade sektion som RISE hämtat till laboratoriet i Borås för analyser och provningar (t.h.). Sektionens mått: 360\*170\*1250 mm.

- Balk B1 – I-balk, förmodligen från 1800-tal, okulärt skick: kraftig ytkorrosion
- Balk B10 (sannolikt egentligen **B11**) – I-balk, förmodligen från 1800-tal, okulärt skick: kraftig ytkorrosion
- Balk B18 – I-balk, okänd ålder, okulärt skick: ok
- Pelare P28 – VKR-profil, förmodligen från 1970-talet, okulärt skick: ok

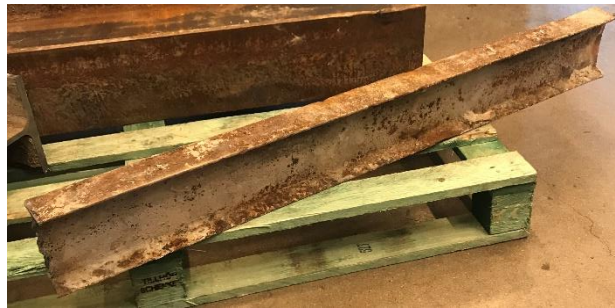
Figur 17 Balk B10 Foto på den kapade sektionen av stål balk som RISE hämtat till laboratoriet i Borås för analyser och provningar. Sektionens mått: 125\*55\*1000 mm.

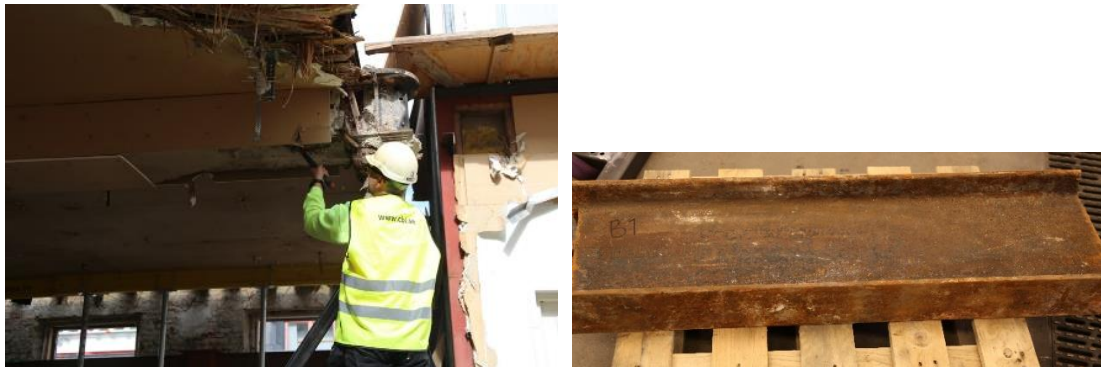
Figur 18 Balk B1. Balkens läge i byggnaden (t.v.) och den kapade sektionen som RISE hämtat till laboratoriet i Borås för analyser och provningar (t.h.). Sektionens mått: 300\*125\*760 mm.

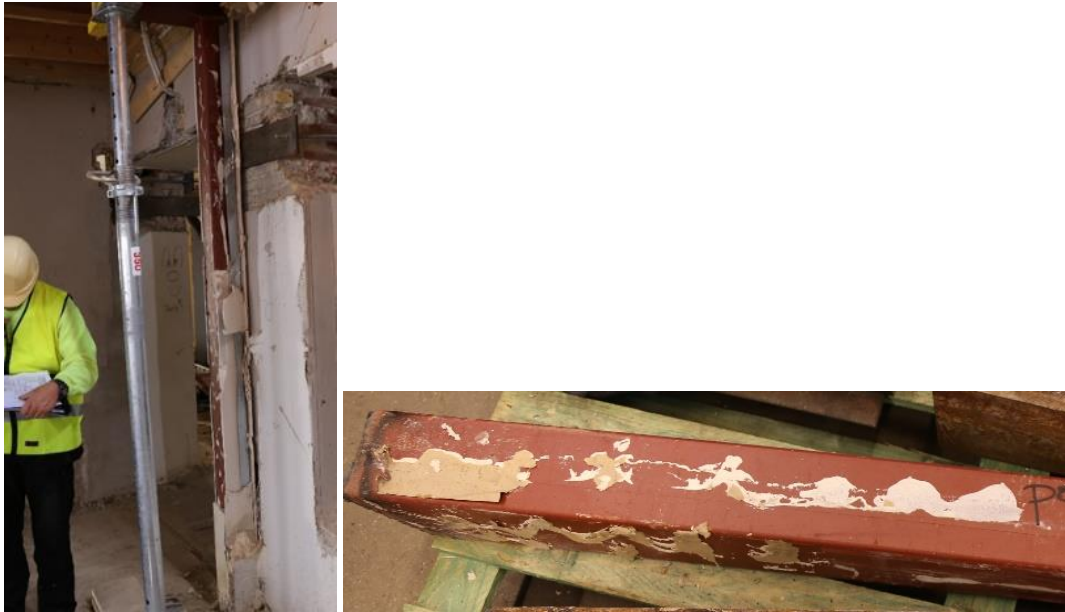
Figur 19 Pelare P28. Pelarens läge i byggnaden (t.v.) och den kapade sektionen som RISE hämtat till laboratoriet i Borås för analyser och provningar (t.h.). Sektionens mått: 95\*95\*1000 mm.

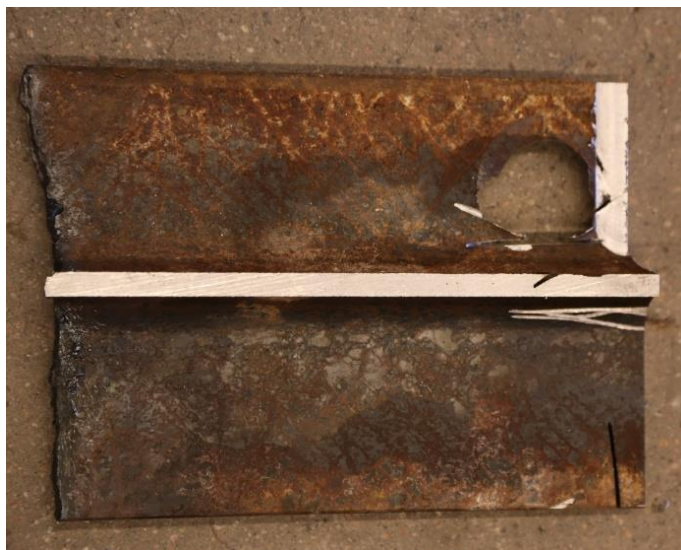
Figur 20 Exempel på uttag av provbit, "puck", ur balk, för analys av kemisk sammansättning.

Efter demontering, kapning och transport av de avkapade balk- och pelarsegmenten till RISE i Borås, togs prover ut från dessa. Nedan bilder visar hur proverna har tagits ut från en balk (Figur 20), där en ”puck” tagits ut från balkens fläns och en bit från balkens liv. Pucken analyseras med avseende på kemisk sammansättning och på provet från livet provas mekaniska egenskaper.

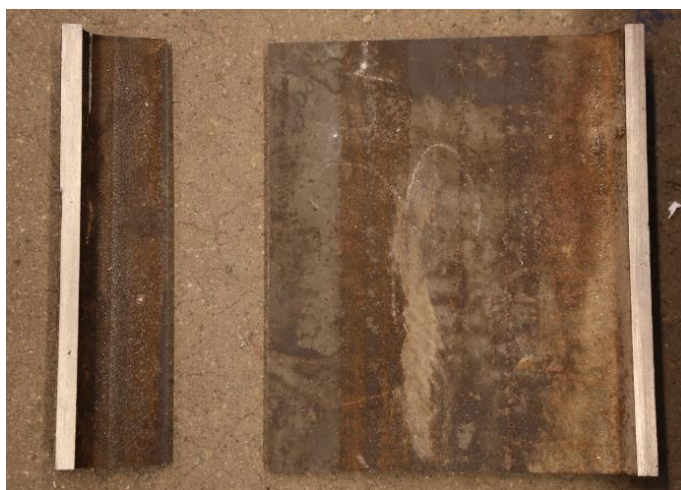
Figur 21 Exempel på uttag av provbit i livet på balk, för vidare provning av mekaniska egenskaper.

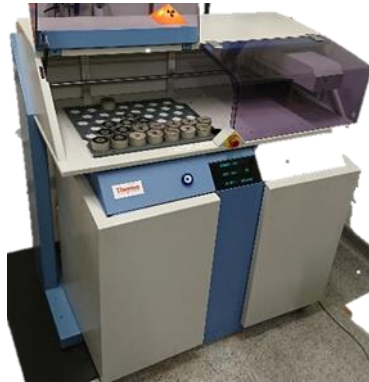
Figur 23 ARL Advant'X Intellipower™ 3600 XRF Uniquantometer.

Bestämning av legeringselement gjordes med våglängdsdispersiv röntgenfluorescens (WDXRF), enligt metod SP1494. Proven slipades före analys. Det instrument som användes var en ARL Advant'X Intellipower™ 3600 XRF Uniquantometer (Figur 23).

Principen för WDXRF är att ett röntgenrör i instrumentet sänder ut ett brett spektrum av röntgenstrålar, som träffar provet. Denna primära röntgenstrålning exciterar de atomer av olika grundämnen som finns i provet, med följderna att de fluorescerar och emitterar sekundära röntgenstrålar av olika våglängder, där varje specifik (*karaktäristisk*) våglängd är specifik för ett visst grundämne. Den sekundära strålningen delas upp i olika våglängdsspann med hjälp av en monokromator och de olika våglängderna träffar en detektor (t.ex. gasflödes- eller scintillationsdetektor). Genom att använda flera olika monokromatorer eller genom att använda en goniometer kan ett högre upplöst spektrum eller delar av spektrum tas fram för ett våglängdsintervall av särskilt intresse. Ström och spänning till röntgenröret kan varieras så att olika delar av spektrumet exciteras, om man tex vill analysera specifika grundämnen med större

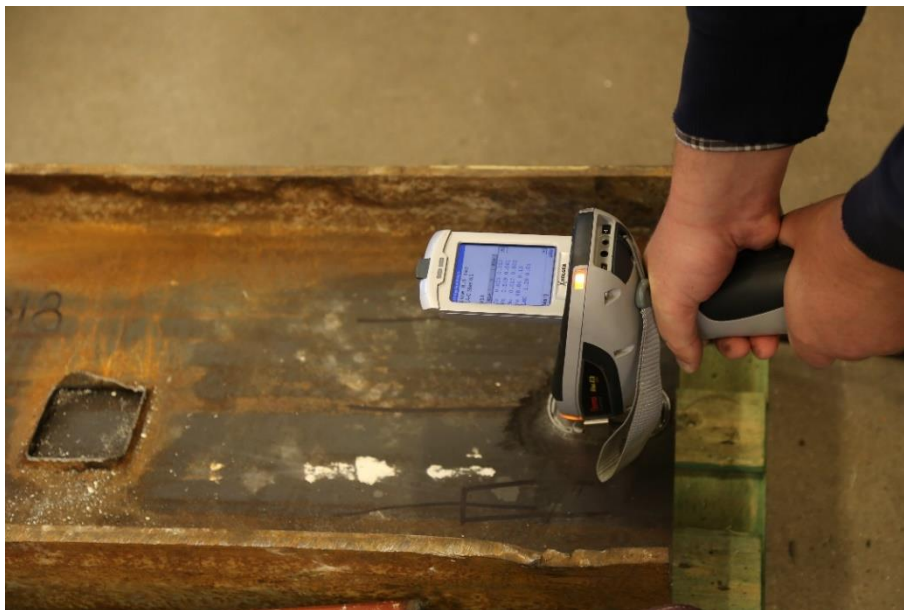
Figur 24 Handhållen XRF för oförstörande kemisk analys.

Resultaten från den kemiska analysen med handhållen XRF presenteras i Tabell 10.

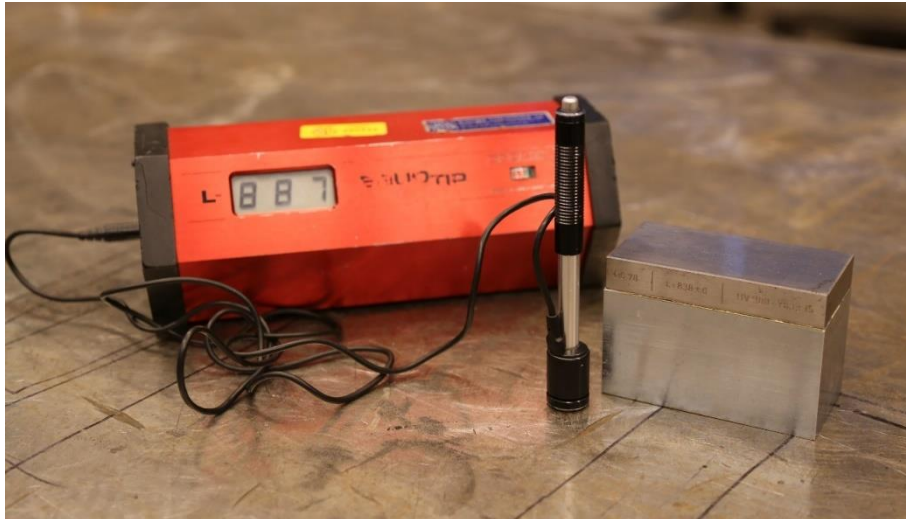
Figur 25 Portabel hårdhetsmätare (EQUOTIP proceq).

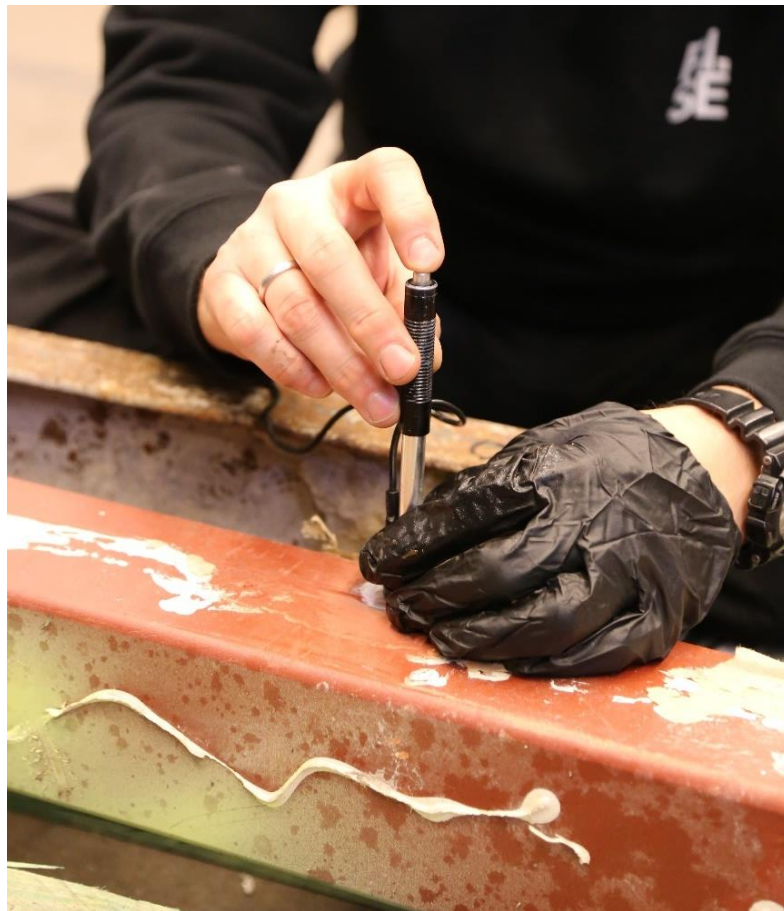
Figur 26 Hårdhetsmätning med portabel mätare.

Innan stålprofilerna testades så slipades ytorna manuellt med sandpapper. För varje stålprofil valdes fyra mätpunkter och 5 mätningar utfördes vid varje mätpunkt (Figur 26). Mätsonden flyttades något inför varje mätning, vilket föreskrivs i metodmanualen. Mätpunkter och resultat visas i Figur 27 och Tabell 12.

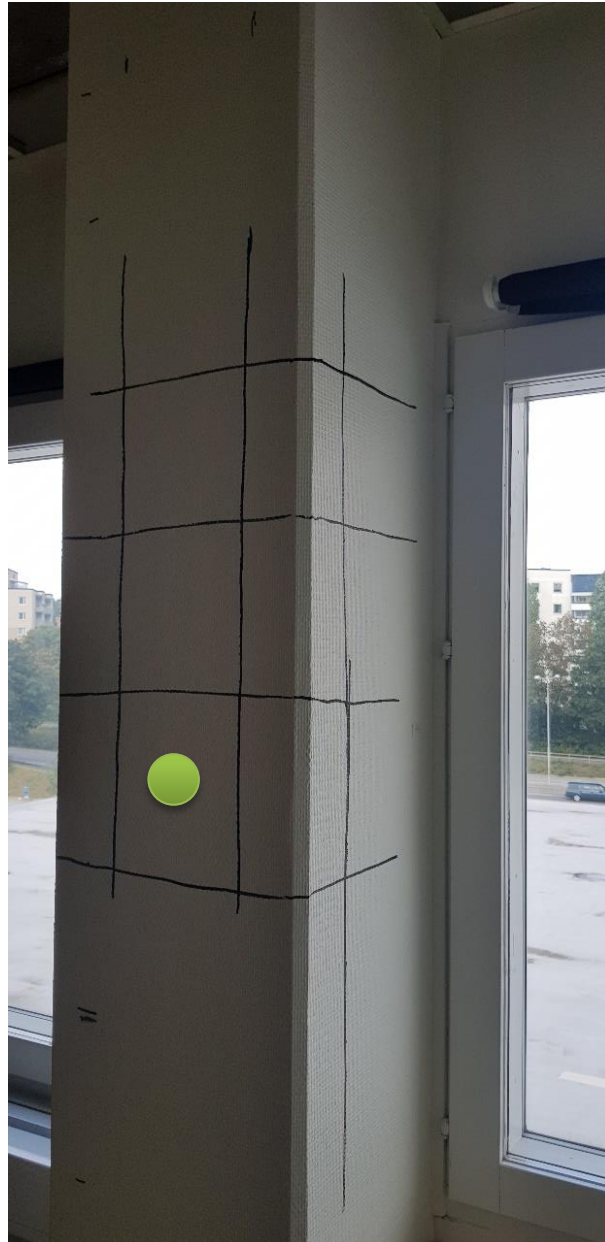
Figur 39 En pelare där stående armeringsstänger och liggande byglar har markerats med svarta streck (kartlagt med georadar). Plats för uttagning av betongkärna är markerad med gulgrön cirkel.

Pelarna är av typen envånings-höjd. En pelare undersöktes med hjälp av Georadar för att markera placering av armeringsstängerna inför uttag av betongkärnor. Figur 39 visar både stående armeringsstänger och byglar i pelaren. Från vetskapen om armeringens läge har plats för uttag av betongkärna markerats, så att det kan göras utan att skada stängerna. Beslutar man sig för att återbruka en viss typ av konstruktionsdel, bör en del arbete läggas på att mäta armeringsstängernas dimensioner.

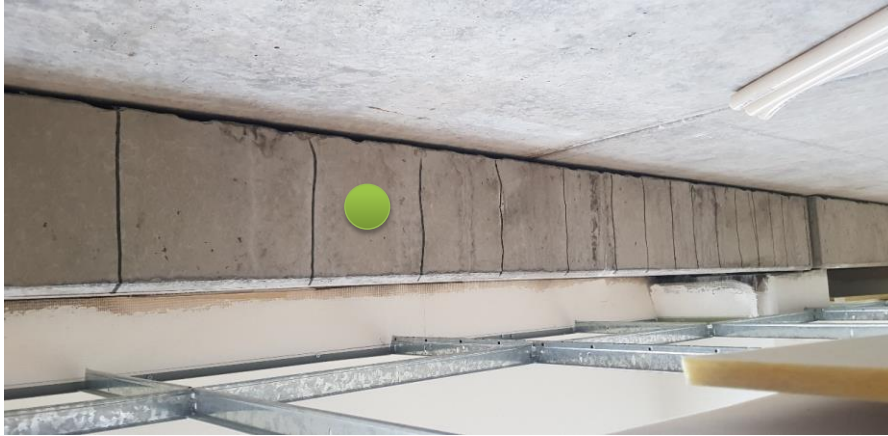
Figur 40 Balk med armeringsbyglar markerade med svarta streck (identifierade med georadar). Plats för uttagning av betongkärna är markerad med gulgrön cirkel.

En balk undersöktes okulärt och med hjälp av en geologhammare, i syfte att upptäcka eventuella bompartier, samt med georadar för att identifiera armeringens position och markera denna. Figur 40 visar en balk där de befintliga byglarna har markerats på ytan.

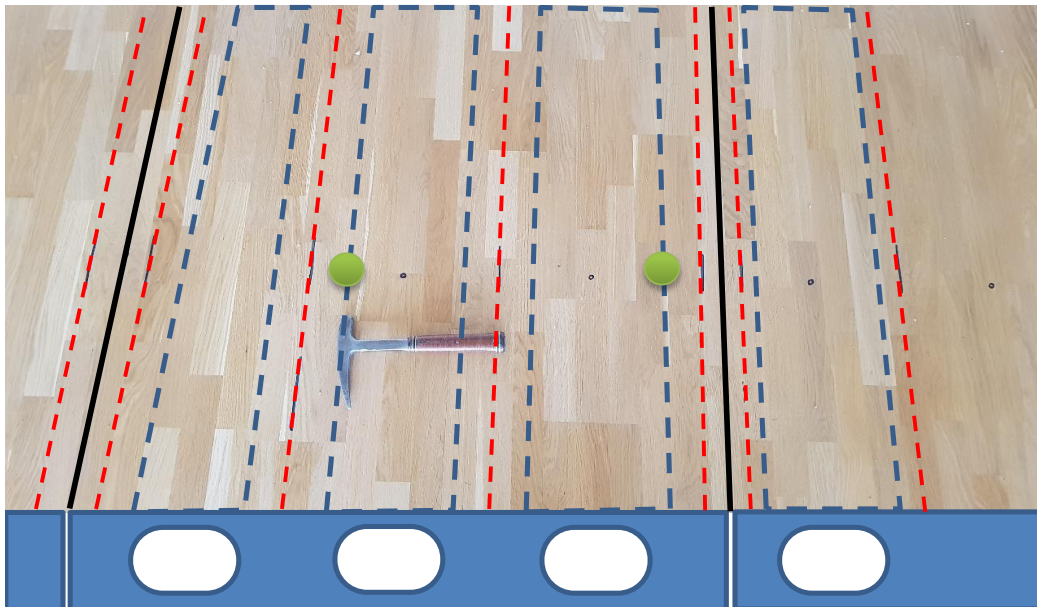
Figur 41 Resultat av undersökning av bjälklagshåldäcken med georadar. Plats för uttagning av betongkärnor är markerade med gulgröna cirklar.

Bjälklaget undersöktes från översidan medan parketten fortfarande var på plats. Syftet med detta var att få fram information om utformning av håldäckselementen. Figur 41 visar gränsen mellan olika håldäckselement (svarta heldragna linjer), de förspända kablarnas position (röda streckade linjer) och hålens placering (blå streckade linjer).

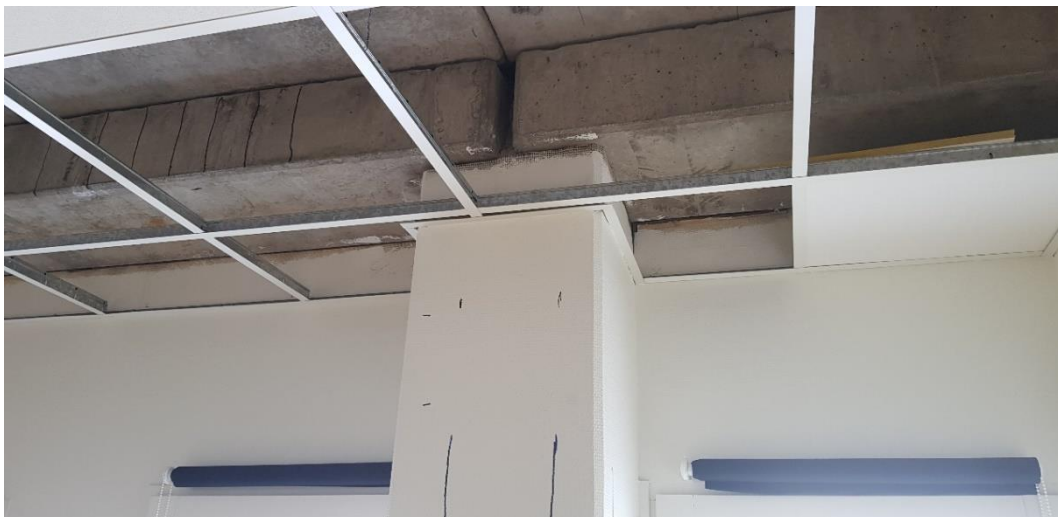
Figur 43 Utformning av upplag för balk ovanför pelartoppen.

Figur 43 visar utformning av upplagen för balkarna. Skanning med georadar gav information om antal byglar, deras inbördes avstånd samt täckande betongskiktstjocklek (dock har inte armeringsstängernas dimensioner bestämts).

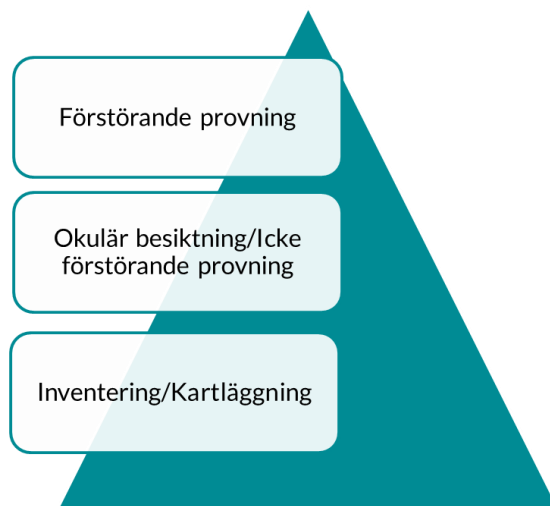
Figur 49 Strategi för tillståndsbedömning av byggnad för möjlighet till återbruk.
